低騒音・低振動・低粉塵
岩盤切削工法
大型岩盤切削機サーフィスマイナー

施工実績（写真集）

奥村組土木興業株式会社

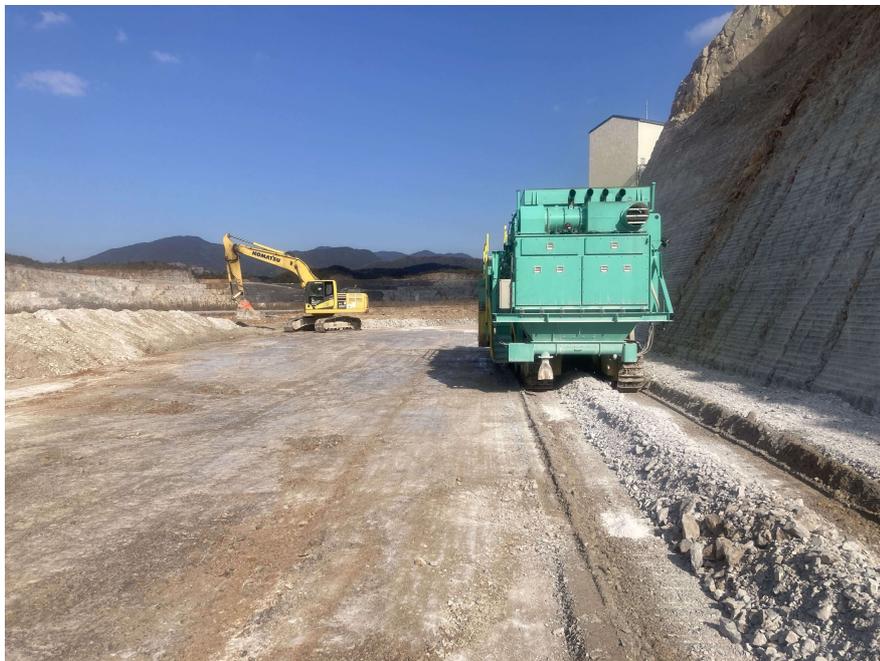
掘削状況

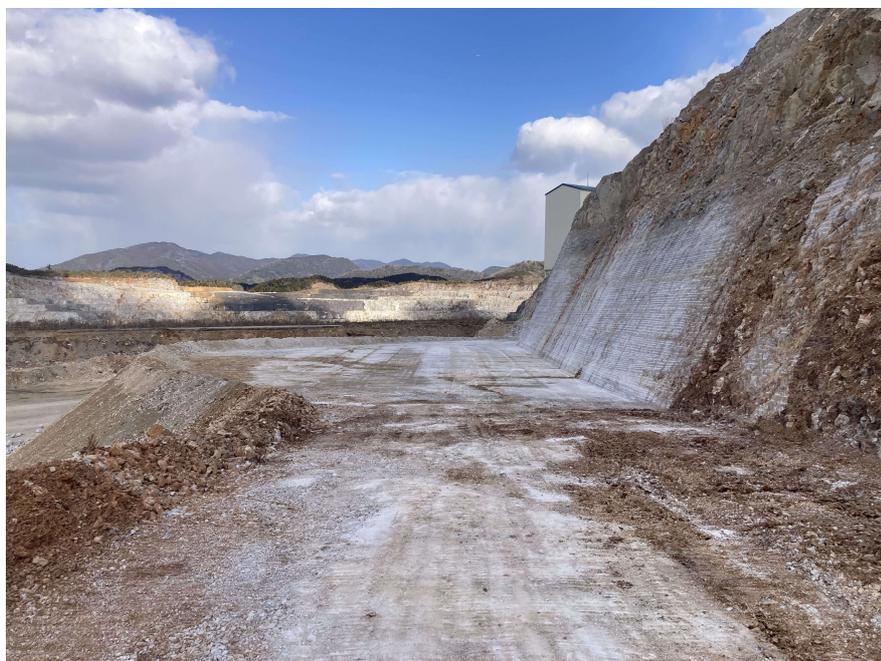
仕上がり状況

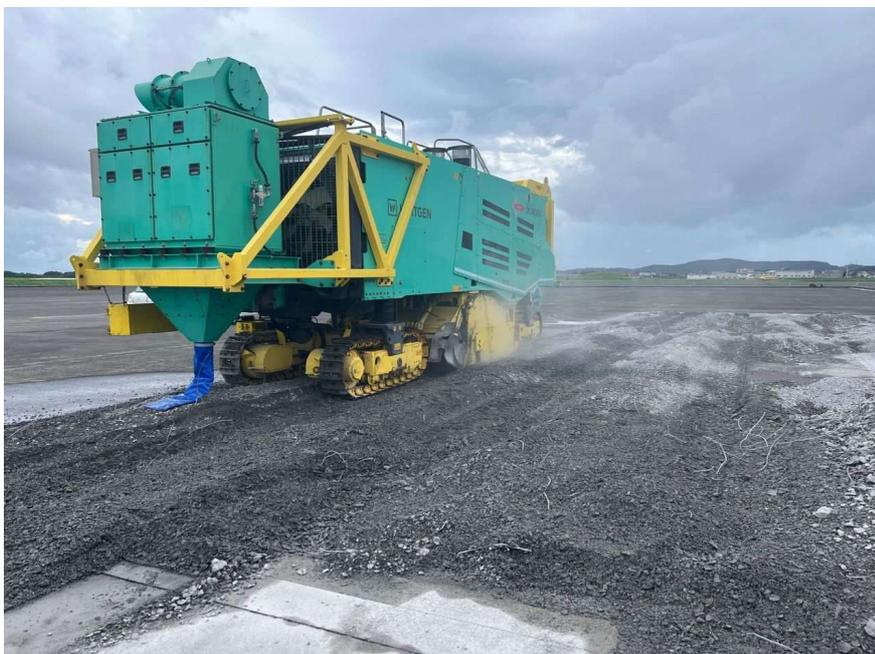
掘削状況

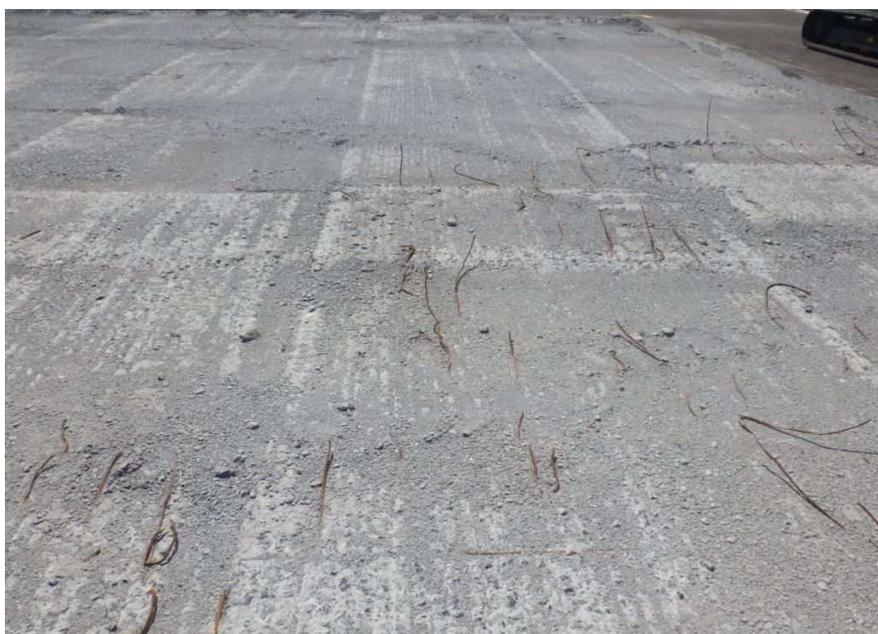
仕上がり状況

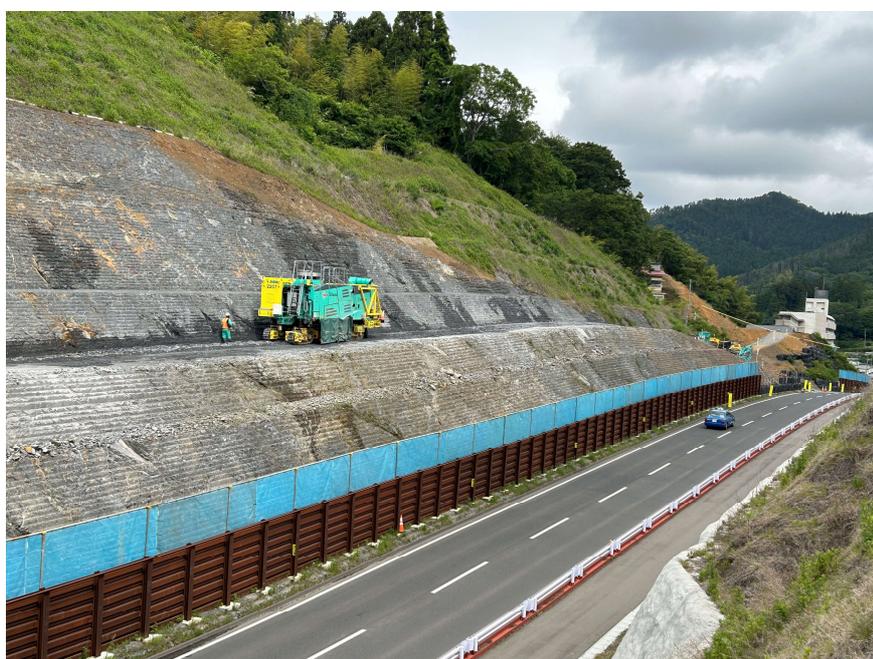
掘削状況

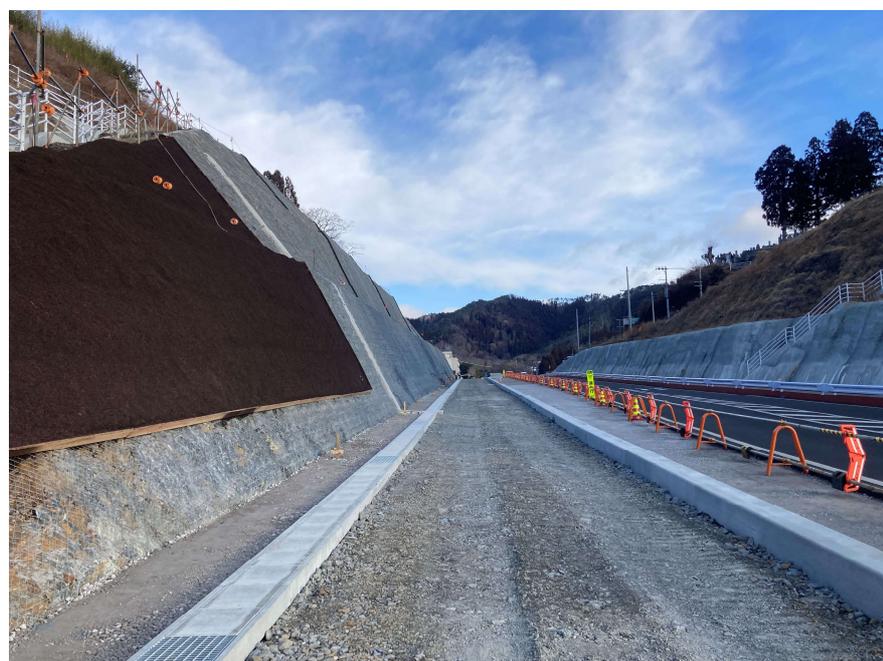
仕上がり状況

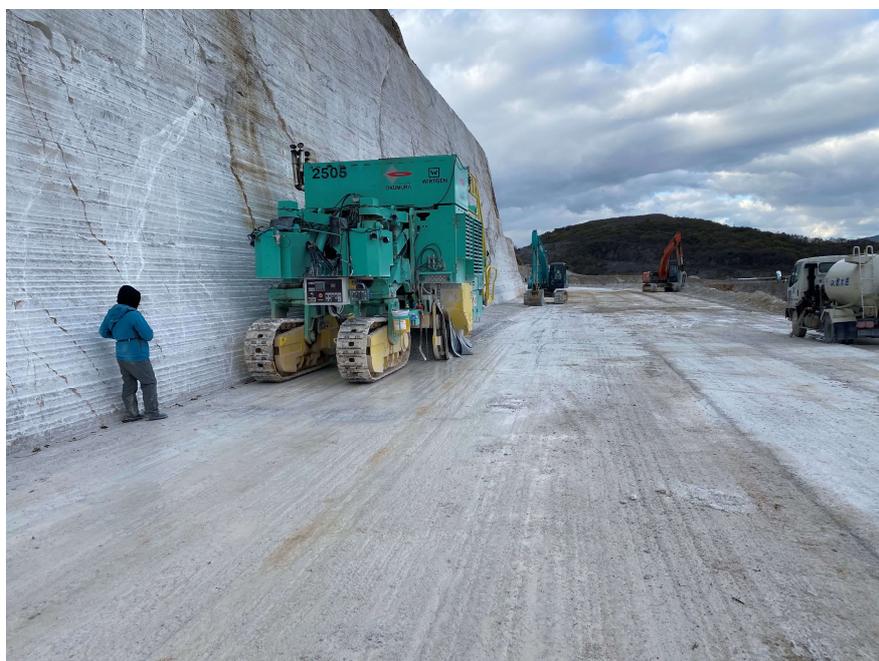
掘削状況

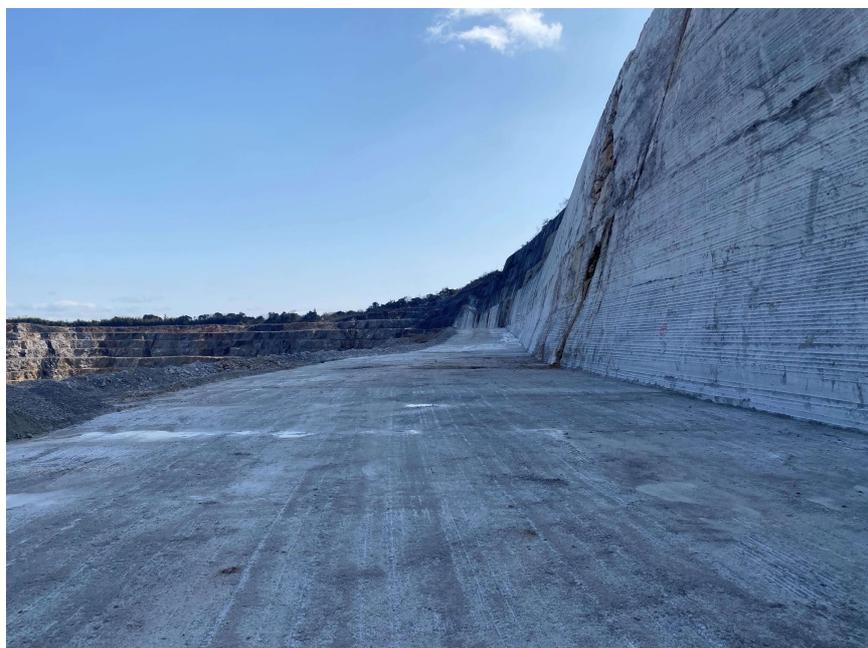
仕上がり状況

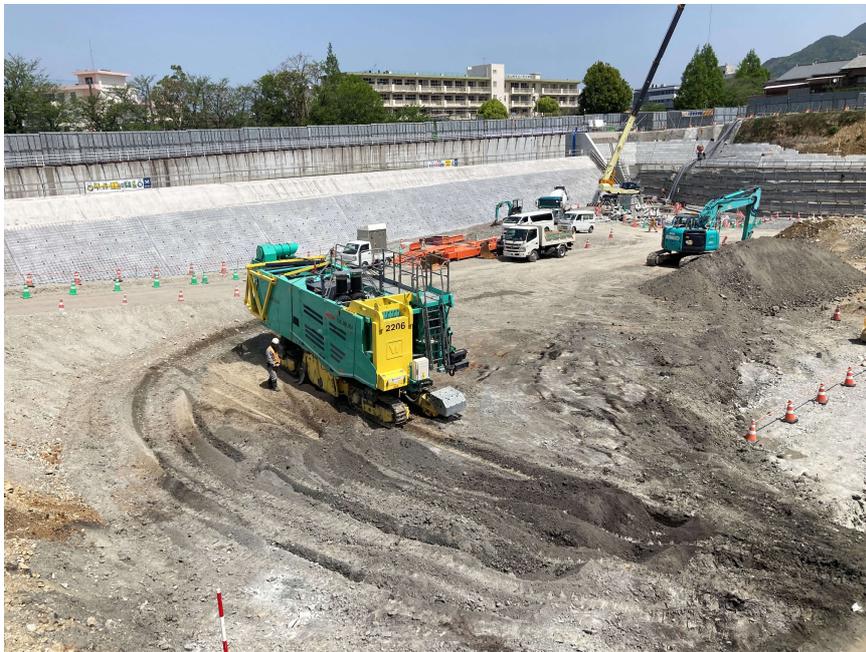
掘削状況

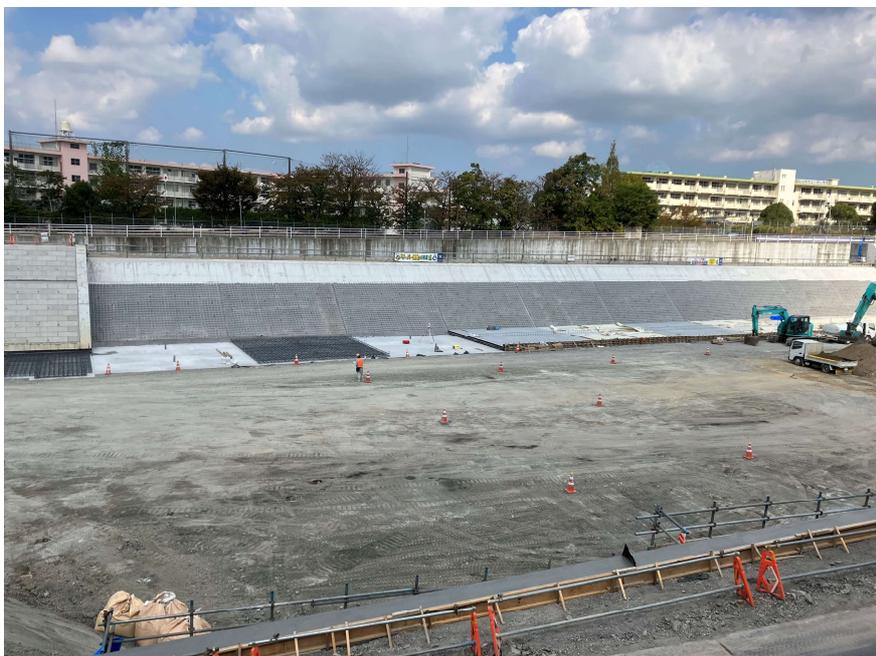
仕上がり状況

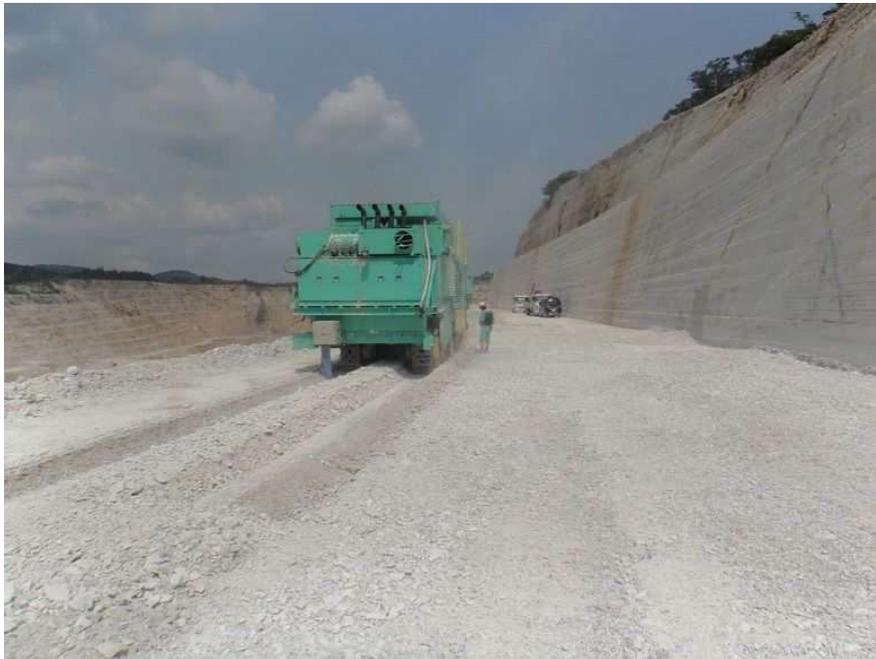
掘削状況

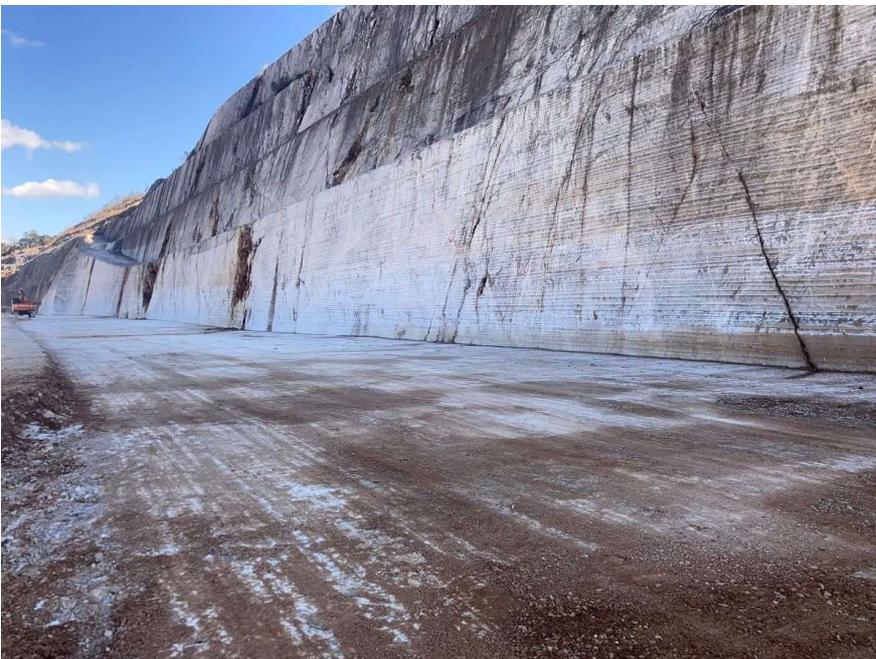
仕上がり状況

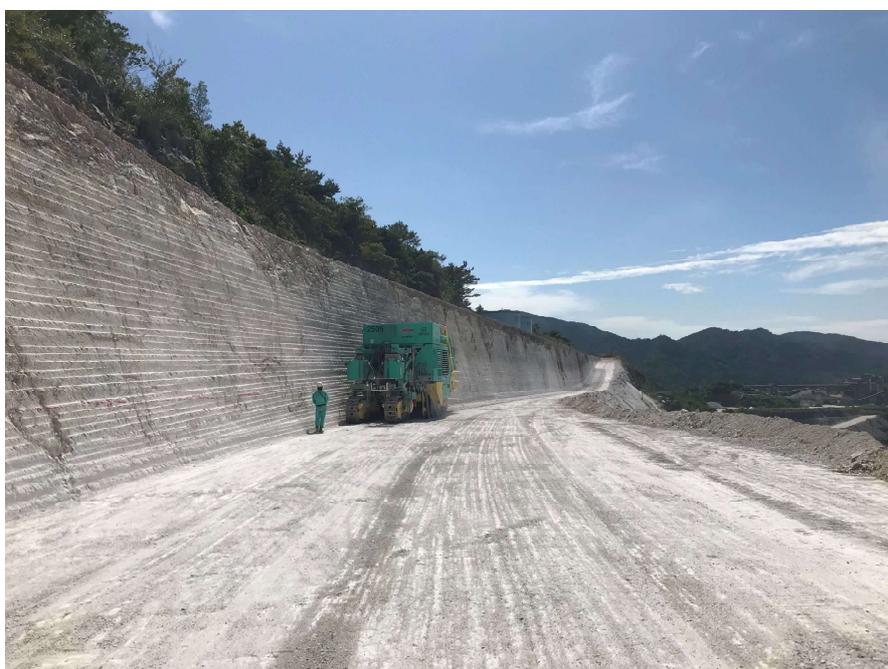
掘削状況

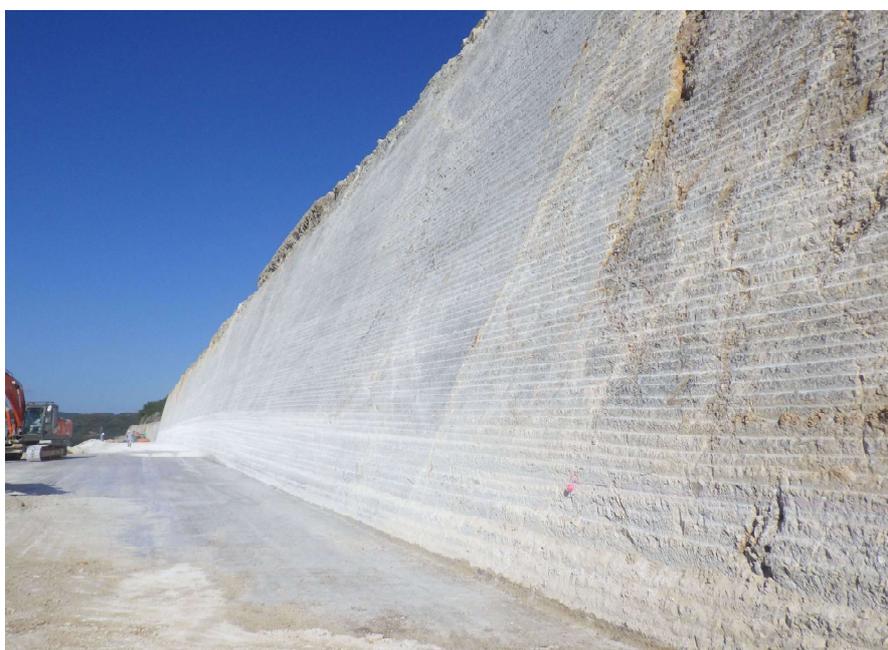
仕上がり状況

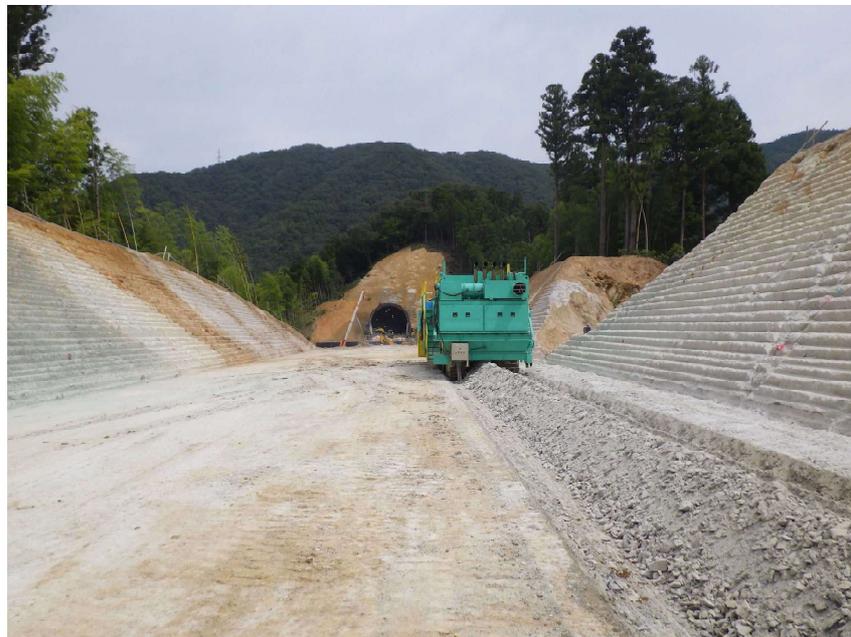
掘削状況

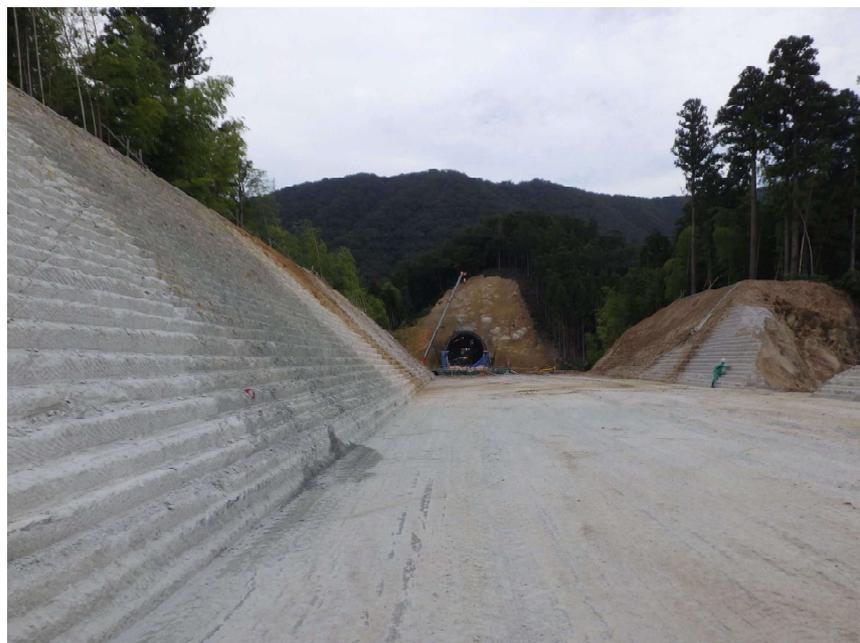
仕上がり状況

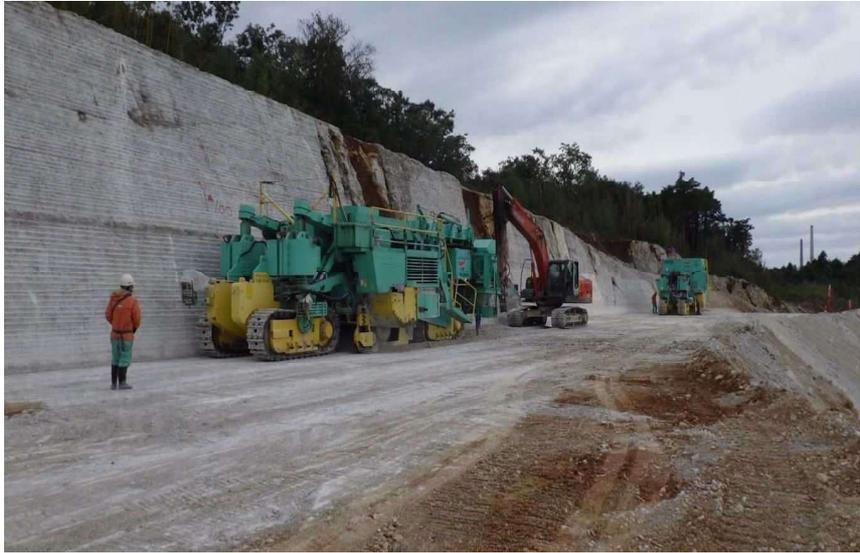
掘削状況

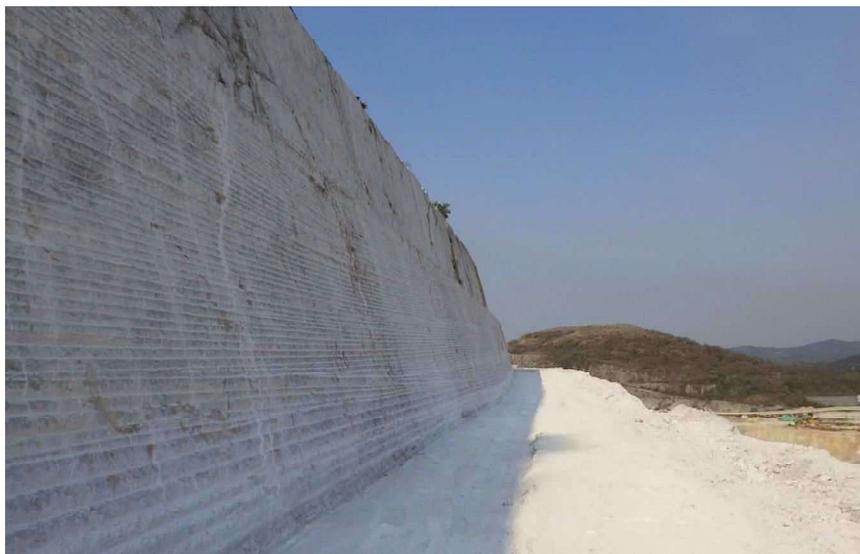
仕上がり状況

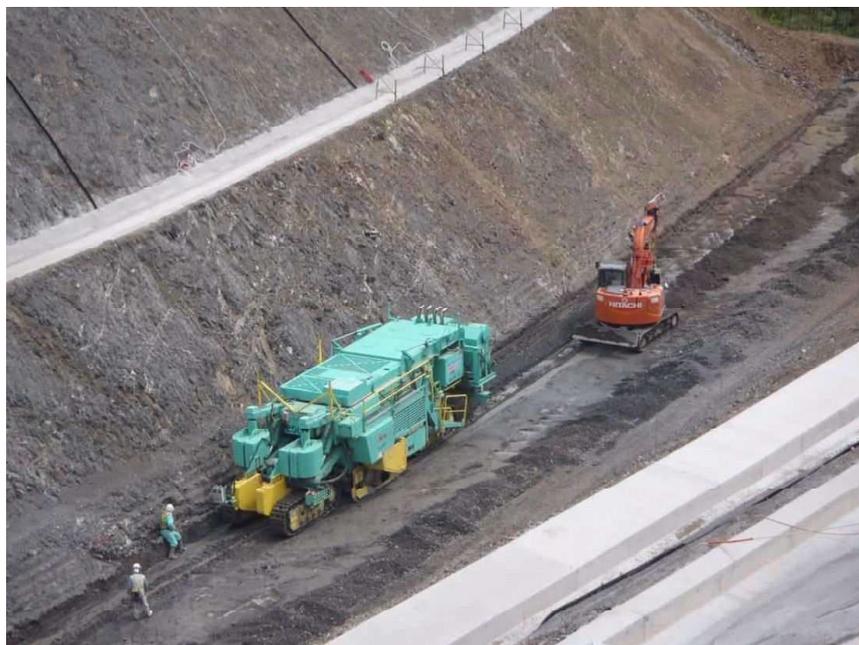
掘削状況

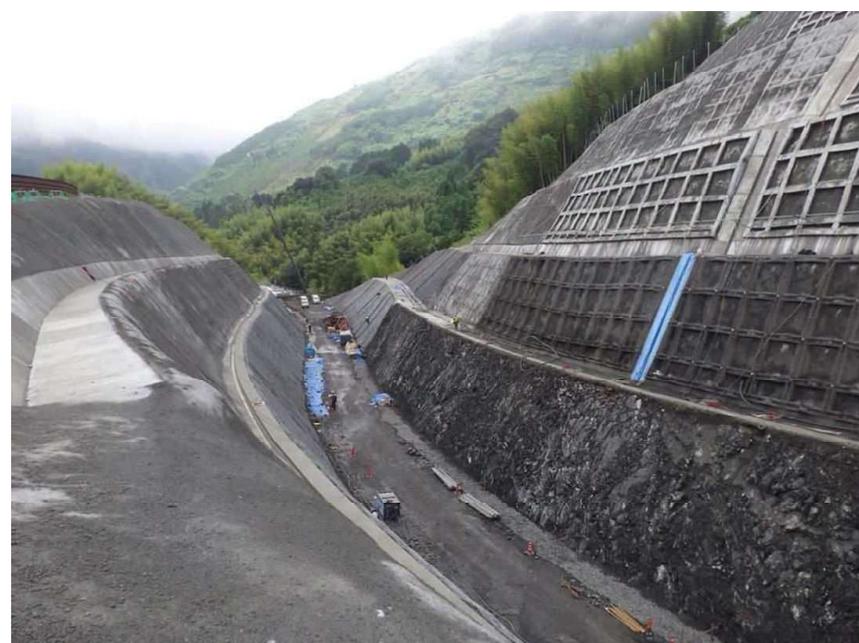
仕上がり状況

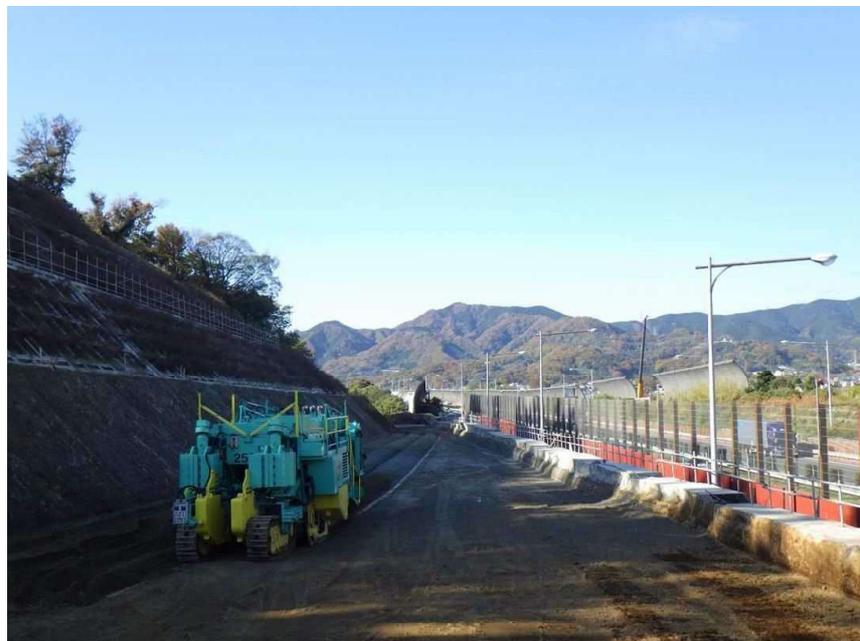
掘削状況

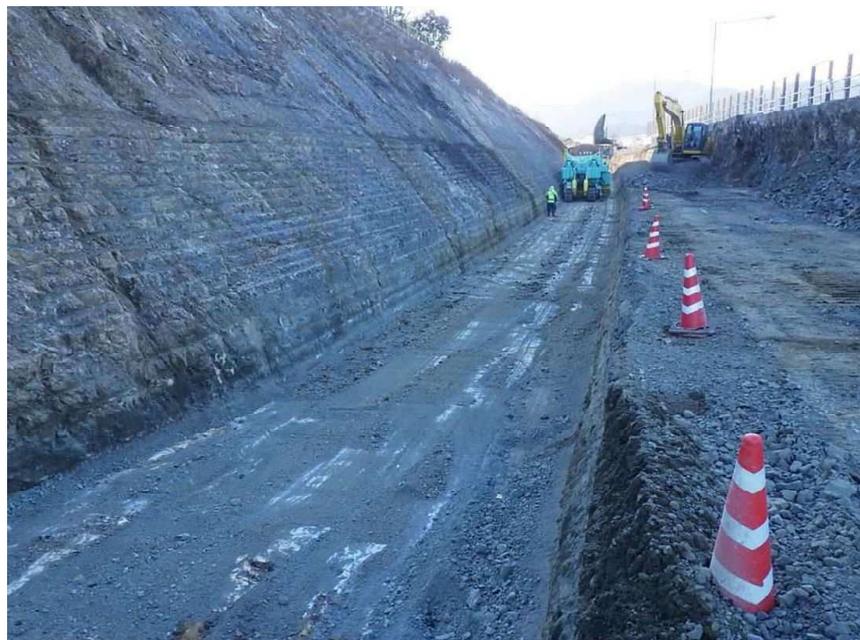
仕上がり状況

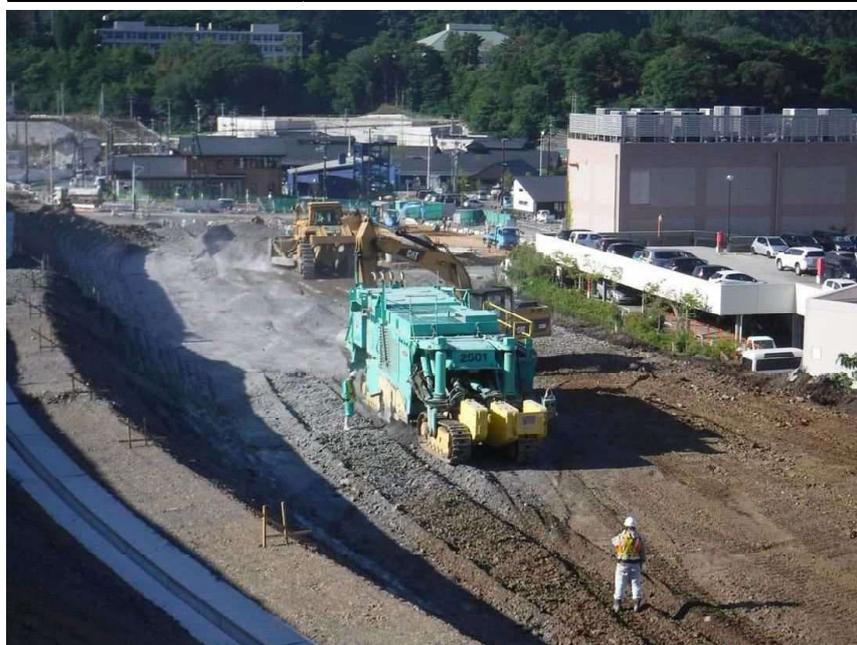
掘削状況

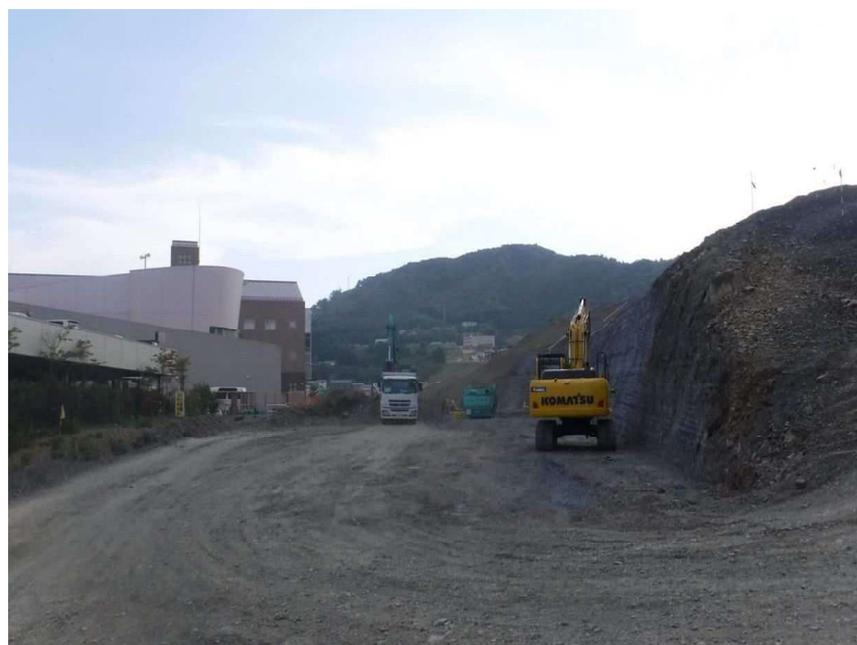
仕上がり状況

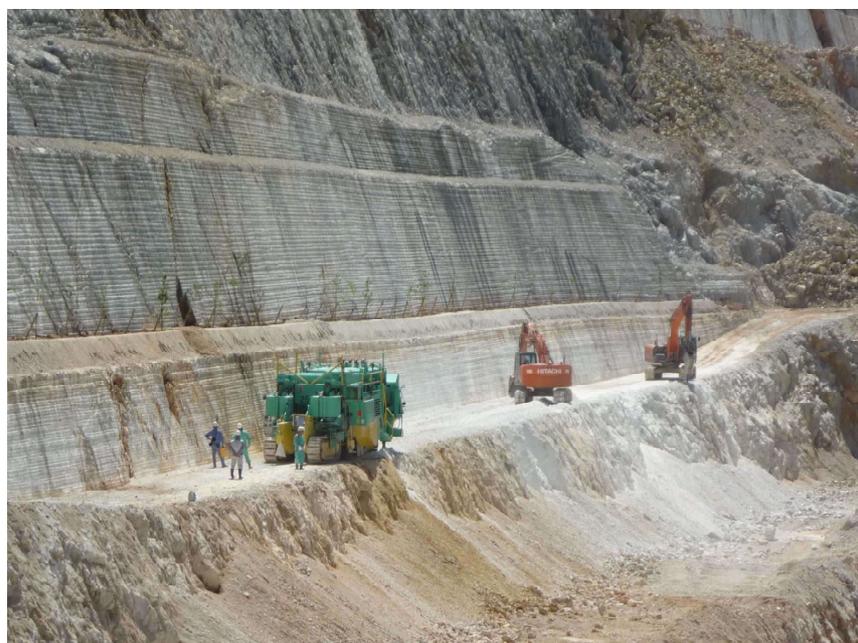
掘削状況

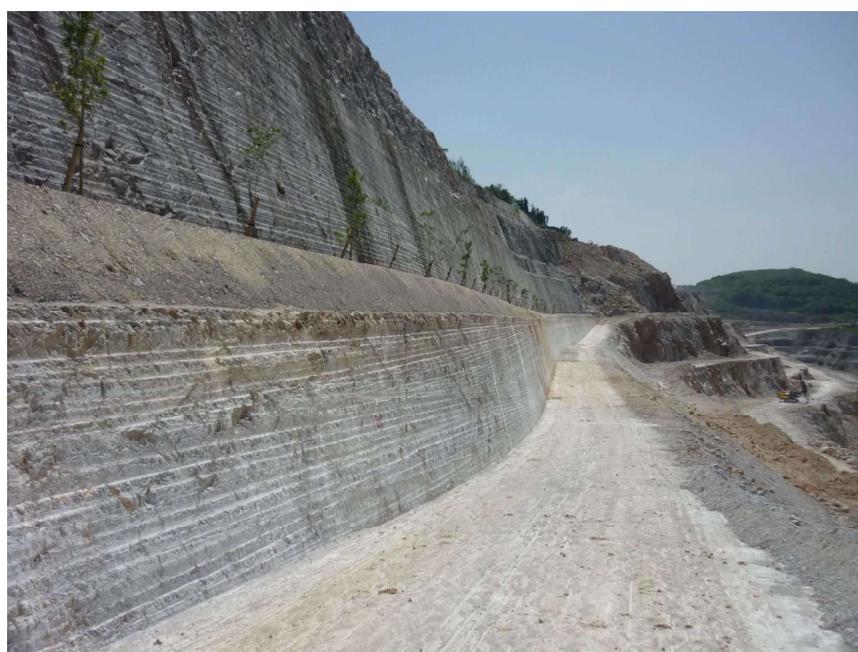
仕上がり状況

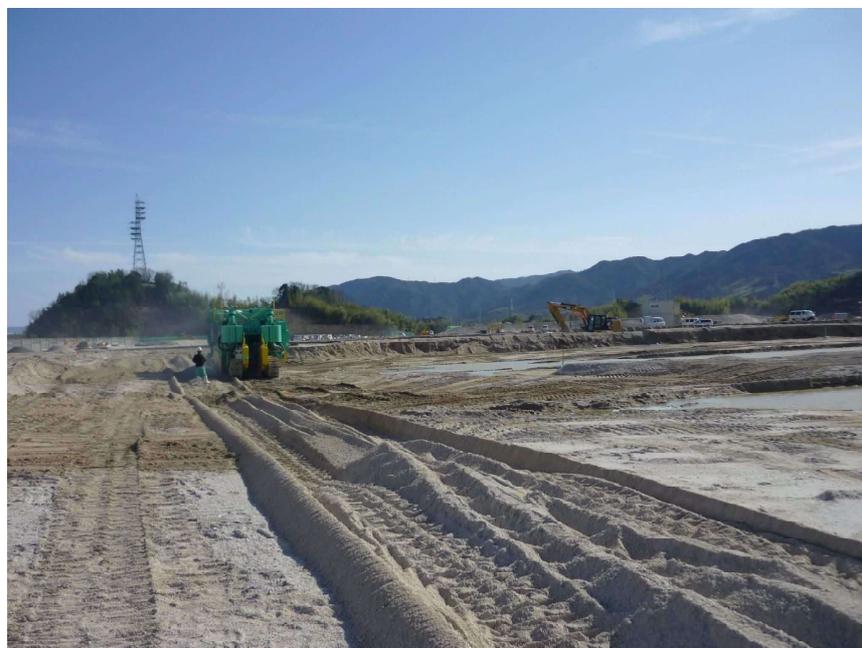
掘削状況

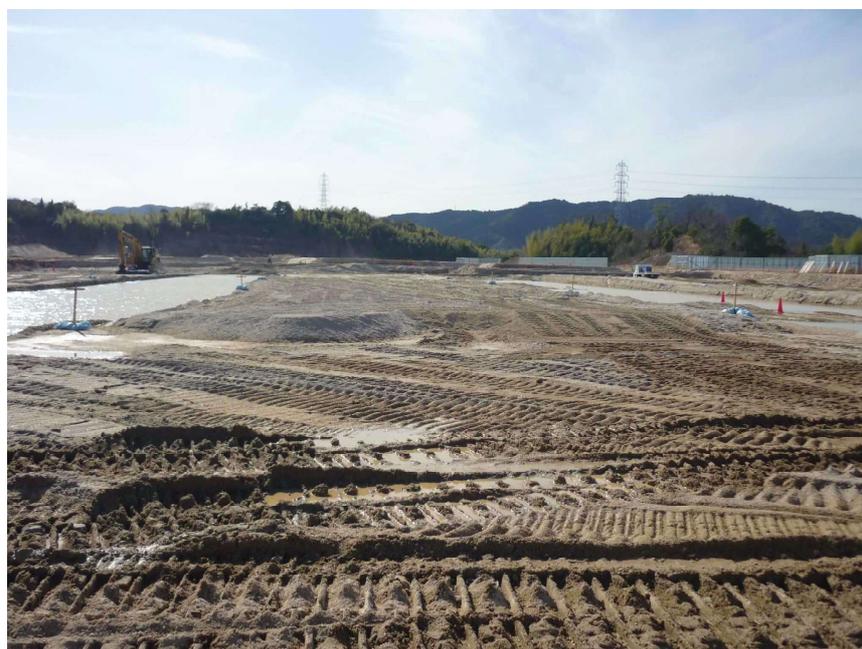
仕上がり状況

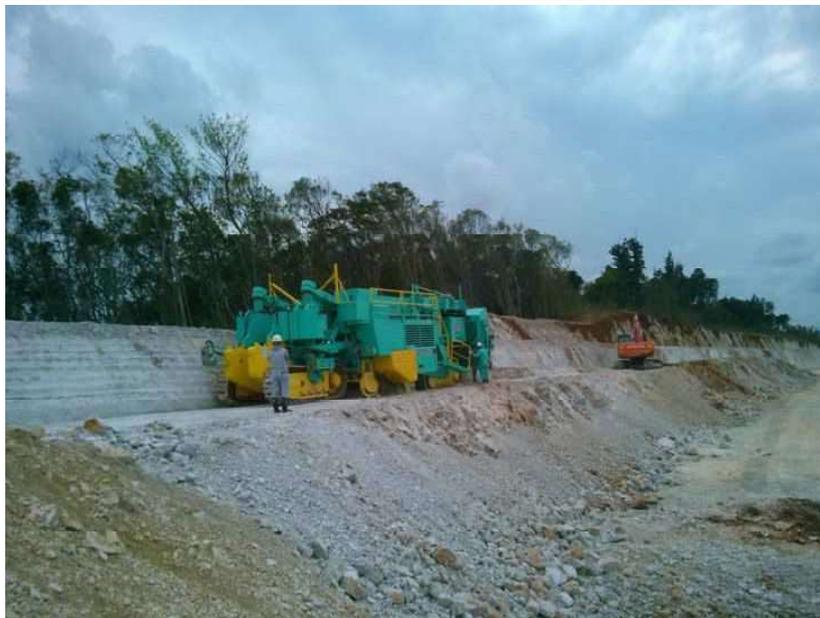
掘削状況

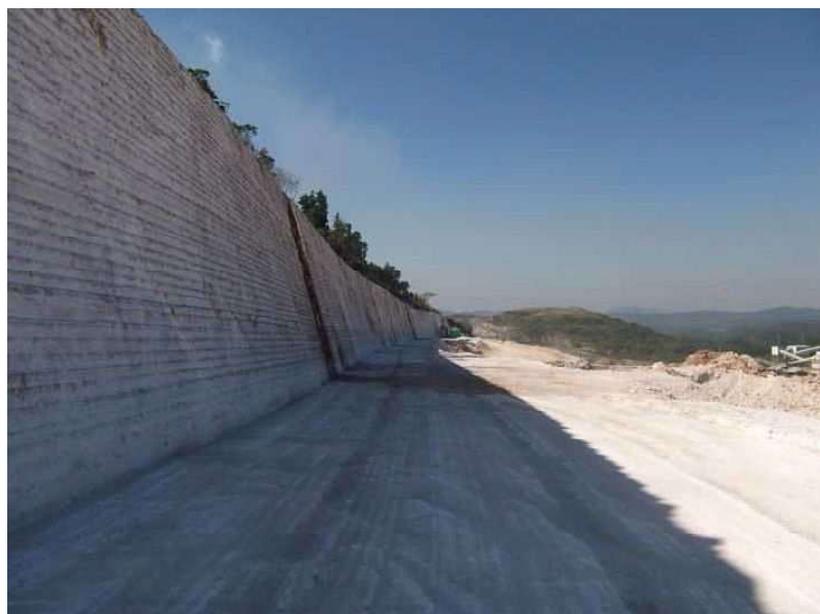
仕上がり状況

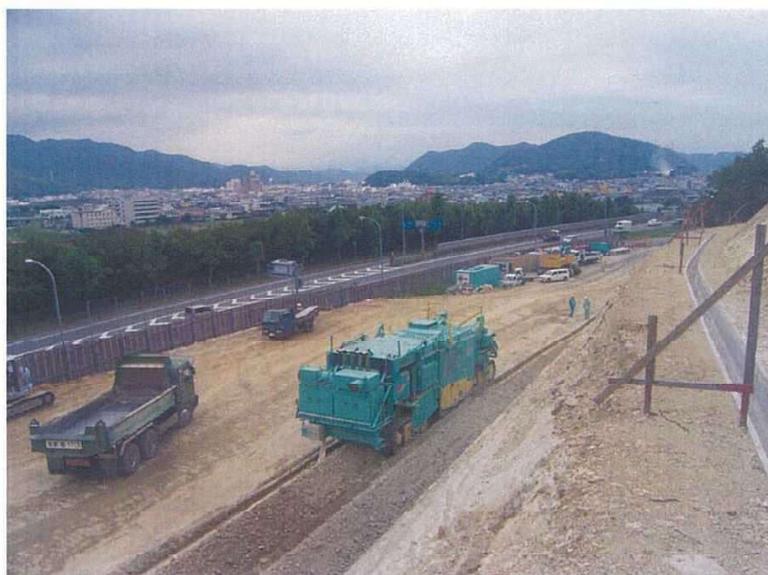
掘削状況
2500SM

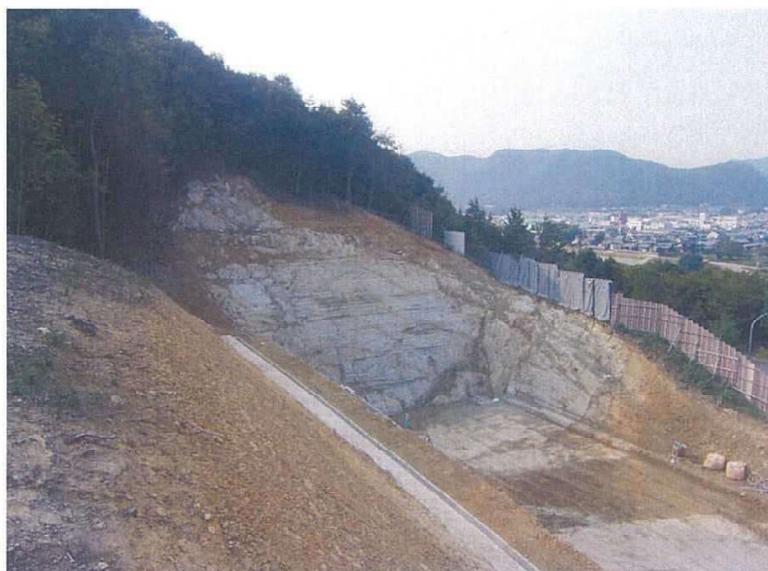
仕上がり状況

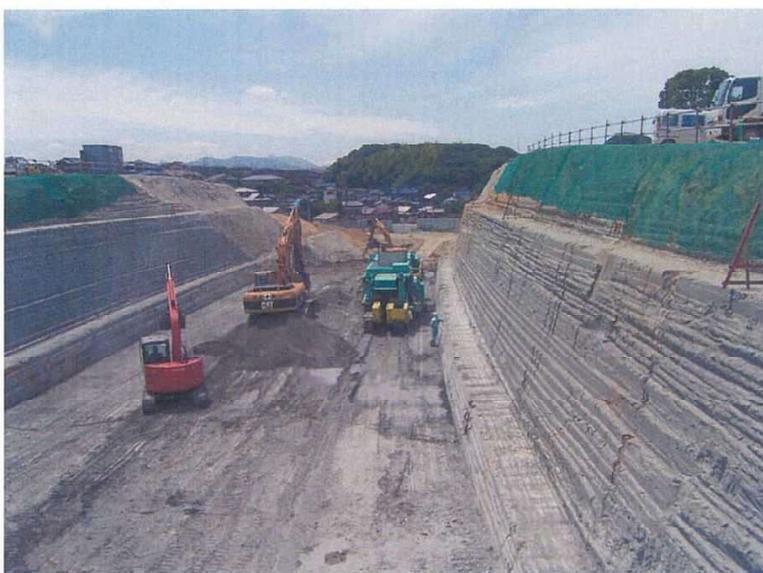
掘削状況
2500SM

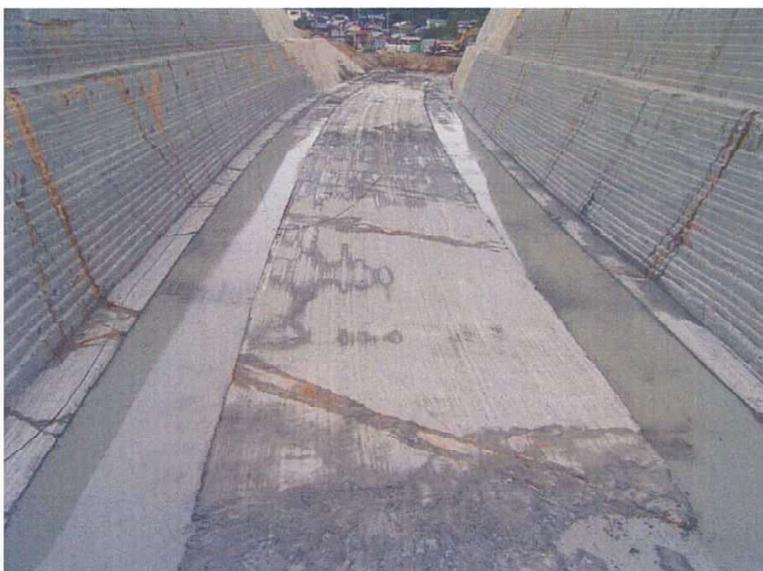
仕上がり状況

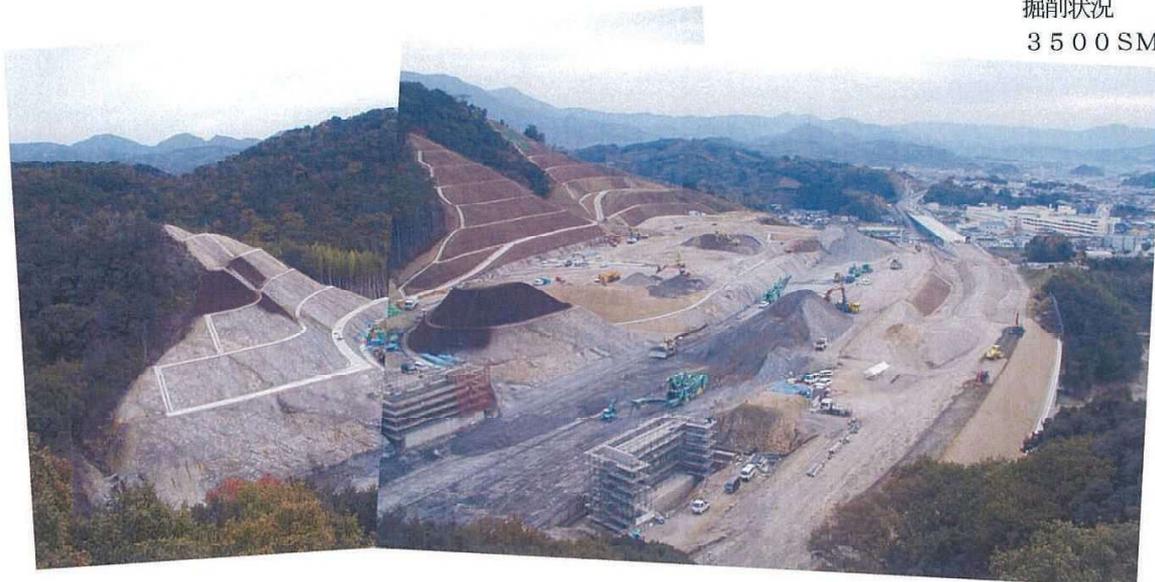
掘削状況
3500SM

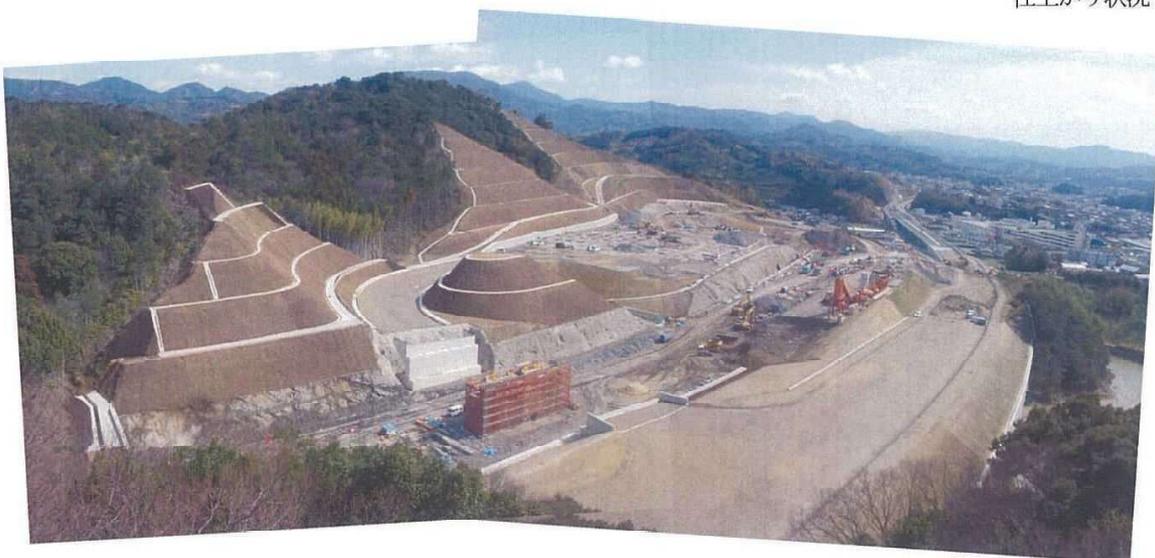
仕上がり状況
